Fiche de synthèse communale - Peyrole - Bourg  
CA Gaillac-Graulhet - Schéma directeur d'assainissement 2022

Fiche de synthèse communale - Peyrole - Pas de Peyrole  
CA Gaillac-Graulhet - Schéma directeur d'assainissement 2022

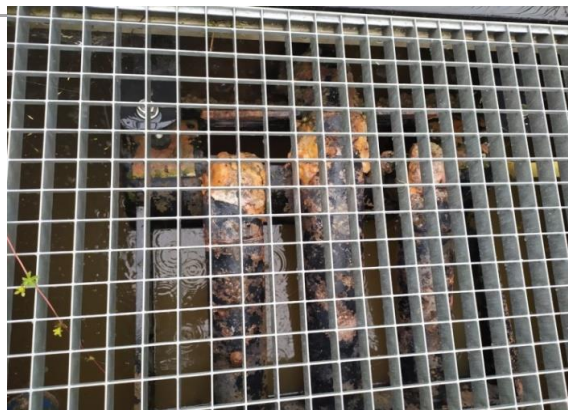
Chasse à auget - A nettoyer

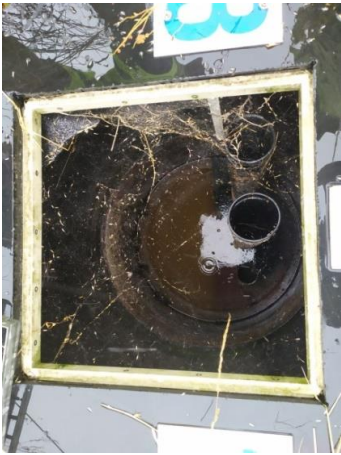
| Repartiteur manuel | Vue d'ensemble de la station (FRP + zone de rejet végétalisée) |

L'alternance se fait actuellement seulement sur 2 filtres car le réseau hydraulique du 1er filtre est obstrué. D'après le SATESE, ce fonctionnement peut être conservé au vu des performances épuratoires de l'installation. Malgré tout, la charge hydraulique entrante relevée à l'aide du compteur de bâchée est élevée. Le SATESE soupçonne un dysfonctionnement de ce compteur (surcomptage lors d'épisodes pluvieux)

Travaux à réaliser :  
Mise en séparatif du réseau béton existant au Pas de Peyrole.  
Des améliorations sont envisagées sur la station de Saint Maurice : vérification du compteur de bâché et modification de la ZRV pour faciliter son exploitation.

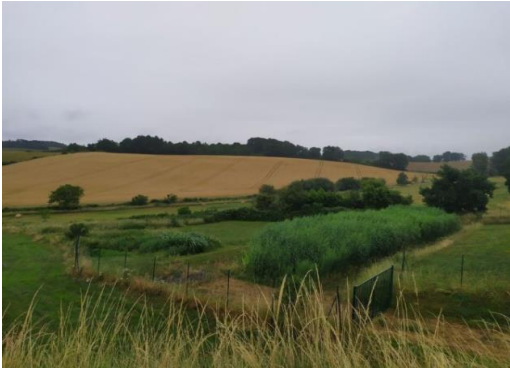
Le point de rejet des eaux se fait à l'extrémité de la zone de rejet végétale, sur le côté bas de la prairie. Ce qui fait que uniquement la partie proche du rejet est végétalisée et non toute la longueur de la prairie (voir photo).

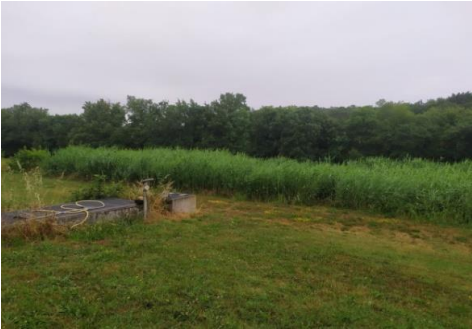
| 1er étage lits plantés de roseaux x3 | 2iem étage lits plantés de roseaux x3 |

Des roseaux sortent de leurs casier.

Les rotations sur les casiers sont effectuées une fois par semaine. Or, il faudrait réaliser les rotations 2 fois par semaine afin de respecter les temps d'alimentation et de repos des 3 casiers.
