## **PROCÈS-VERBAL DE MISE A DISPOSITION DES INFRASTRUCTURES D'ASSAINISSEMENT SUR LA COMMUNE DE PARISOT**

**Article 2 – Désignation et état des biens**

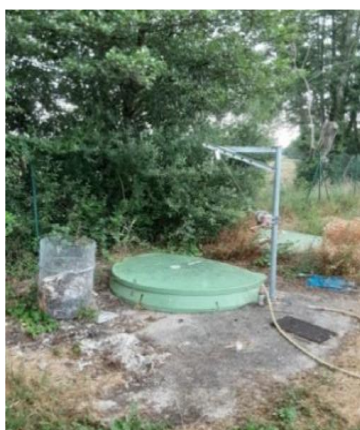
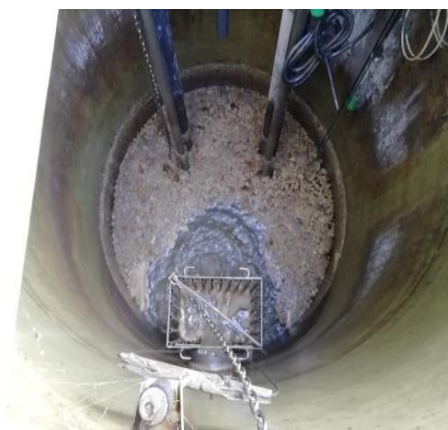
### Ouvrage de réception – Poste de pompage n°1

- La sonde à ultrason présente dans le poste de relevage en entrée de station n'est pas fixée sur un point fixe. Les données sont donc aléatoires et non fiables,

- Le compteur du by-pass n'est pas fonctionnel,
- L'ampèremètre et le voltmètre de la pompe 1 du poste de relevage en entrée de station ne fonctionnent plus,

Télesurveillance à prévoir pour les deux postes de pompage (notamment pour renvoi d'alarme lorsqu'un des deux trop-pleins est sollicité).

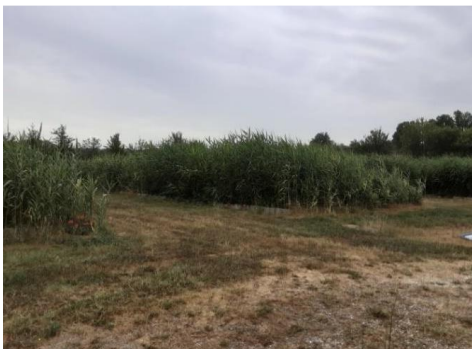
## Filtres plantés de roseaux – Etage n°1

- Des cheminées d'aération sont endommagées (2ème filtre du 1er étage),
- Présence de rats au sein des massifs filtrants. Ceux-ci doivent être éradiqués afin qu'ils n'endommagent pas le dispositif d'étanchéité,

- Aucun écoulement n'est visible dans le regard de sortie du 1er filtre du 1er étage. Un écoulement est présent en sortie du 2nd filtre du 1er étage. L'état des drains de fond de filtre doit être vérifié. En 2019, un passage caméra effectué par le SATESE avait révélé la présence de dépôts de boues et de flashs sur certains tronçons des drains.

- Les bétons du regard de sortie des drains du 1er étage sont dégradés et tombent en fond d'ouvrage. Ils obstruent la canalisation et le bon écoulement. Les 3 autres regards visités présentent un bon écoulement. Des dépôts dans les drains sont néanmoins constatés sur le 1er étage. La présence d'eaux claires parasites collectées par le réseau engendre un lessivage des boues de surface vers le fond des filtres créant ainsi ces dépôts,

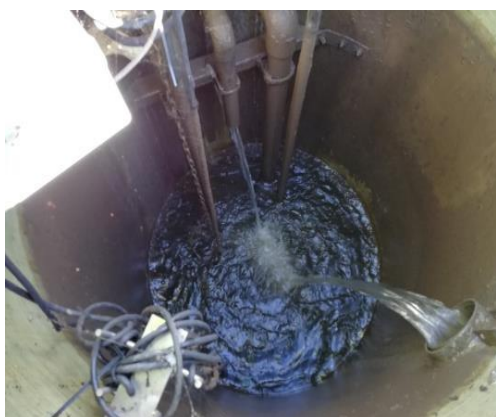
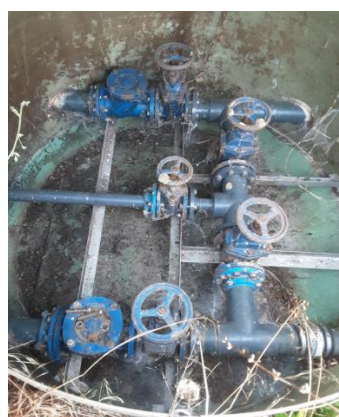
## Poste de pompage n°2

Lors d'un orage, les pompes du PR2 se coupent et les effluents ne passent que par un étage.

- La canalisation de refoulement de la pompe 1 du poste de relevage du 2nd étage présente un problème d'étanchéité au niveau de la traverse du fût. De l'eau s'infiltre dans le PR

- Le trop-plein du PR du 2ème étage présente un problème de contre-pente. Son niveau est en-dessous de son exutoire dans le regard de sortie. Ce regard est déchaussé,
- La géomembrane assurant l'étanchéité est ancrée en-dessous du niveau des graviers des filtres. Les bordures béton ne sont pas destinées à être étanches. L'effluent s'écoule à l'extérieur des filtres. La hauteur de revanche indispensable pour contenir les boues et les effluents au sein des casiers n'est pas respectée,

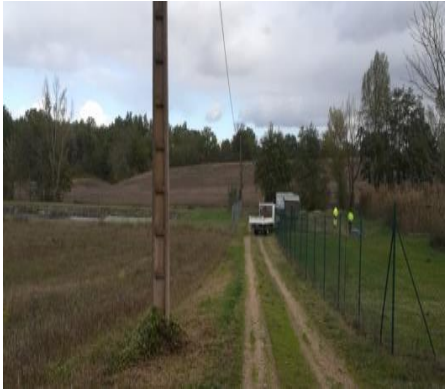
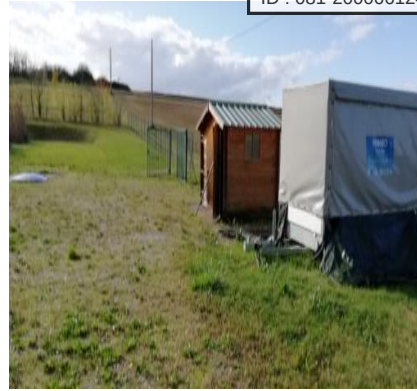
## Locaux et aménagements

Le cabanon est à agrandir.

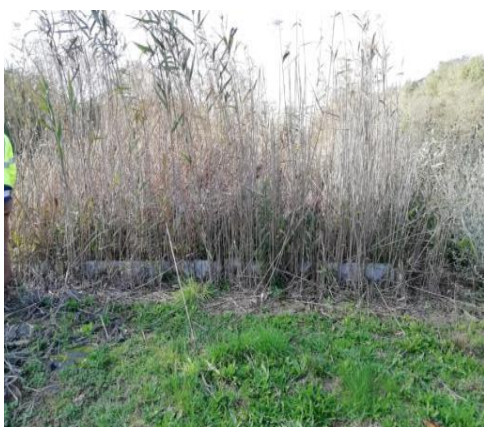
Filtres étage n°1

1er étage : 3 lits 6,3 x 6,4 m -> sur une butte, difficile à exploiter.

- Les adventices ont envahi les massifs filtrants. Ces plantes non désirables doivent être arrachés manuellement,
- Les arbres et arbustes autour des ouvrages hydrauliques doivent être arrachés ou coupés ou taillés suivant leur taille et leur emplacement,

- Les champignons cassés de protection des cheminées d'aération doivent être remplacés.

Les boues de la station n'ont jamais été curées. La couche de boues est conséquente. Lors du faucardage des roseaux la hauteur de boues dans les casiers devra être mesurée. Le curage et l'évacuation des boues seront à programmer en fonction.

Curage des Boues à prévoir.

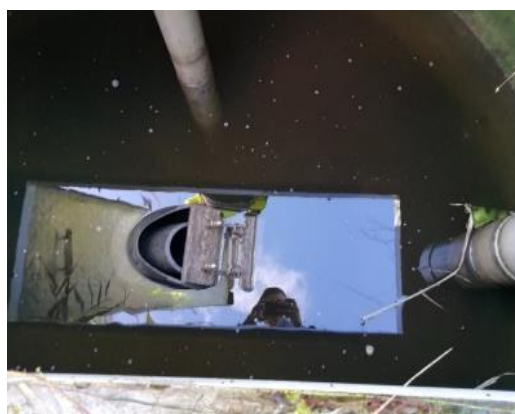
## Chasse Hydraulique

- Les flexibles de la chasse ont été remplacés. La chasse assure pleinement sa fonction,
- Nettoyage du PR par BRUEL le 18/09/2024,

- Un compteur de bâchées doit être installé sur la chasse d'alimentation du 2ème étage pour suivre son fonctionnement et connaître les débits transitant,

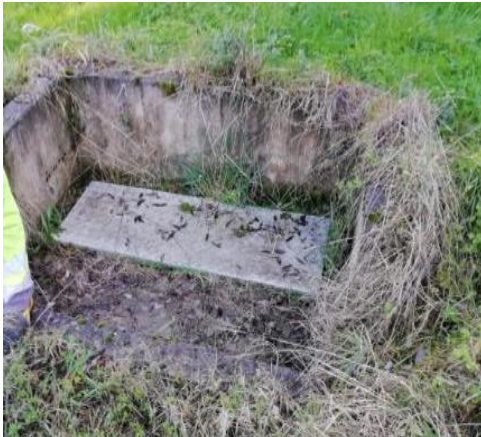
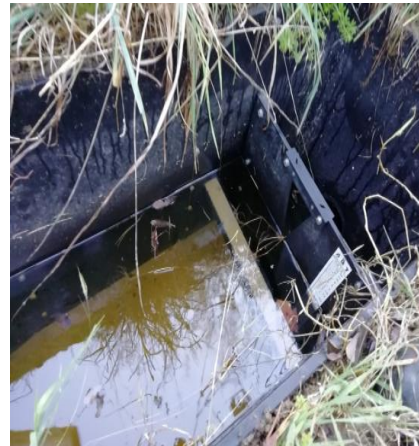
## Canal de comptage – Rejet au milieu récepteur

- L'exutoire de la canalisation de rejet au ruisseau n'est plus visible probablement cassé et recouvert de terre. Le clapet anti-retour n'est plus présent. Des écrevisses sont remontées dans le canal de sortie. Le jour de la visite, la canalisation est obstruée à mi-hauteur dans le canal de mesures de débits. Les drains de fond de filtre du 2nd étage peuvent être mis en charge ce qui engendrera l'absence d'aération des massifs et de la biomasse épuratrice. Le jour de la visite, une présence de graisses était visible dans le canal de sortie en lien avec un déversement du trop-plein du poste.

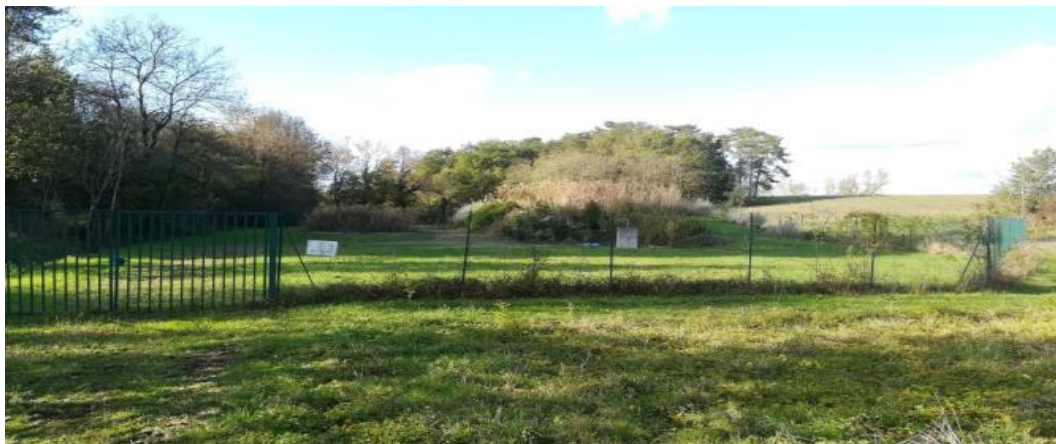
## Aménagements

Site clôturé : un côté déposé --> clôture à remettre, à décaler par rapport au fossé d'environ 4 mètres pour permettre l'entretien du fossé.

- La clôture côté ruisseau (à gauche du portail) a été enlevée sur toute sa longueur. L'accès aux ouvrages d'épuration est réglementé et doit être interdit à toute personne étrangère au service ou non autorisé par le maître d'ouvrage. Un panneau prohibitif doit être apposé sur le portail et une clôture de 2 mètres de hauteur doit fermer et ceinturer le site.

Si décalage de la clôture le portail d'accès est à déplacer.
