Plan de valorisation de l'architecture et du patrimoine (PVAP)
de Lisle-sur-Tarn et de Puech-du-Taur (commune de Montans), Tarn

Annexes au Rapport de présentation : Fiches d'inventaire

Inventaire des patrimoines - paysager, urbain et architectural

Septembre 2024

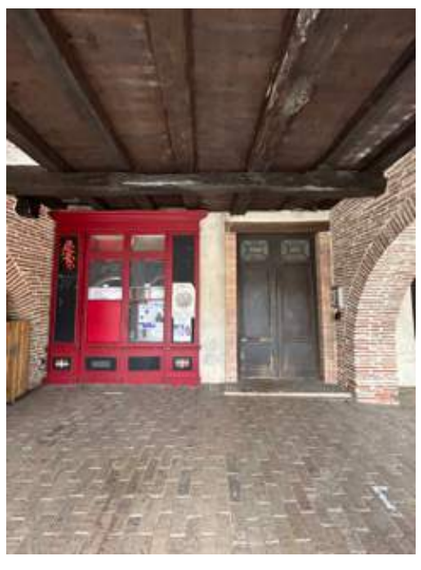
Caractère des façades	Sur rue ☐ ☐		Entre rue et cour ☐ ☐		Entre cour et jardin ☐ ☐		Sur place **F1** **FSP**		Sur jardin ☐ ☐		Autre ☐	
Nombre de travées	1 ☐ ☐ ☐		2 **F1** ☐ ☐		3 ☐ ☐ ☐		4 ☐ ☐ ☐				Autre ☐	
Nombre de niveaux	RDC **FSP** ☐ ☐		R+1 ☐ ☐ ☐		R+2 **F1** ☐ ☐		R+3 ☐ ☐ ☐				Autre ☐	**F1 : R+2 avec soleillou.**
Matière structure	Brique		Pan de bois		Pierre		Béton		Métal		Autre	**F1 : RDC avec arc plein-cintre brique sur pieds droits en briques. Pan de bois avec petit encorbellement au R+1 et abouts de solives sculptés.**
RDC	**F1** ☐ ☐		☐ ☐ ☐		☐ ☐ ☐		☐ ☐ ☐		☐ ☐ ☐		☐	
Étages	☐ ☐ ☐		**F1** ☐ ☐		☐ ☐ ☐		☐ ☐ ☐		☐ ☐ ☐			
Matière remplissage	Brique		Briques et galets		Bois		Pierre		Béton	Métal	Autre	
RDC	**F1** ☐ ☐		☐ ☐ ☐		☐ ☐ ☐		☐ ☐ ☐		☐ ☐ ☐	☐ ☐ ☐	☐	
Étages	**F1** ☐ ☐		☐ ☐ ☐		☐ ☐ ☐		☐ ☐ ☐		☐ ☐ ☐	☐ ☐ ☐		
Enduit	Enduit		Enduit avec pan de bois		Badigeon		Matière brute				Autre	
RDC	☐ ☐ ☐		☐ ☐ ☐		☐ ☐ ☐		**F1** ☐ ☐				☐

Étages	☐ ☐ ☐		☐ ☐ ☐		☐ ☐ ☐		**F1** ☐ ☐					
Type de couronnement	Corniche ☐ ☐ ☐			Génoise ☐ ☐ ☐			Avant toit **F1** ☐ ☐				Autre ☐	
Menuiserie majoritaire	Bois (origine) ☐ ☐ ☐	Bois (remplacée) ☐ ☐ ☐		Aluminium ☐ ☐ ☐		PVC ☐ ☐ ☐		Non visible **F1** ☐ ☐			Autre ☐	**FSP : Devanture commerciale avec encadrement et linteau bois**
Contrevents	Écharpe			Persienne			Pliant en tableau				Autre	
RDC	☐ ☐ ☐			☐ ☐ ☐			☐ ☐ ☐					
Étages	**F1** ☐ ☐			☐ ☐ ☐			☐ ☐ ☐				☐	
Catégorie de patrimoine	Remarquable	Interessant	Participe à l'ambiance urbaine	Sans intérêt		À remplacer		À démolir				
Façade principale	☑	☐	☐	☐		☐		☐				
Façades secondaires	☐	☐	☐	☐		☐		☐				
Photographies

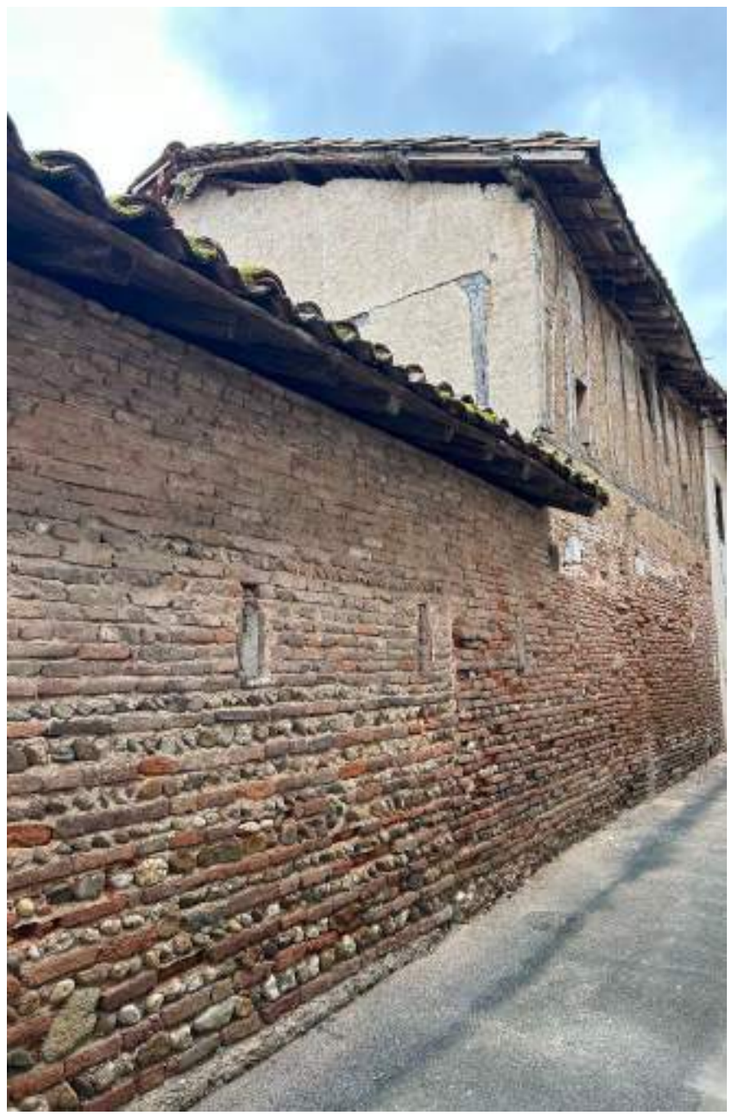
RDC	**F2** **F3** ☐		**F1** ☐ ☐		☐ ☐ ☐		☐ ☐ ☐		☐ ☐ ☐			
Étages	☐ ☐ ☐		**F1** **F2** **F3**		☐ ☐ ☐		☐ ☐ ☐		☐ ☐ ☐			
Matière remplissage	Brique		Briques et galets		Bois		Pierre		Béton	Métal	Autre	
RDC	**F1** **F2** **F3**		☐ ☐ ☐		☐ ☐ ☐		☐ ☐ ☐		☐ ☐ ☐	☐ ☐ ☐		
Étages	**F1** **F2** **F3**		☐ ☐ ☐		☐ ☐ ☐		☐ ☐ ☐		☐ ☐ ☐	☐ ☐ ☐		
Enduit	Enduit		Enduit avec pan de bois		Badigeon		Matière brute				Autre	
RDC	**F2** **F3** ☐		☐ ☐ ☐		☐ ☐ ☐		**F1** ☐ ☐					
Étages	☐ ☐ ☐		**F3** ☐ ☐		☐ ☐ ☐		**F1** **F2** ☐					
Type de couronnement	Corniche ☐ ☐ ☐			Génoise ☐ ☐ ☐			Avant toit **F1** **F2** **F3**				Autre ☐	
Menuiserie majoritaire	Bois (origine) **F2** **F3** ☐		Bois (remplacée) ☐ ☐ ☐		Aluminium ☐ ☐ ☐		PVC ☐ ☐ ☐		Non visible **F1** ☐ ☐		Autre ☐	**F2 : RDC avec porte bois sous arc en anse de panier et encadrements briques et pierres surmontée d'une corniche en briques. R+1 avec menuiseries petits carreaux d'origine et encadrements bois.**

Contrevents	Écharpe			Persienne			Pliant en tableau				Autre	
RDC	☐ **F2** ☐			☐ ☐ ☐			☐ ☐ ☐				☐	
Étages	**F1** **F2** ☐			☐ ☐ ☐			☐ ☐ ☐					
Catégorie de patrimoine	Remarquable	Interessant	Participe à l'ambiance urbaine	Sans intérêt			À remplacer		À démolir			
Façade principale	☑	☐	☐	☐			☐		☐			
Façades secondaires	☑	☐	☐	☐			☐		☐			
Photographies

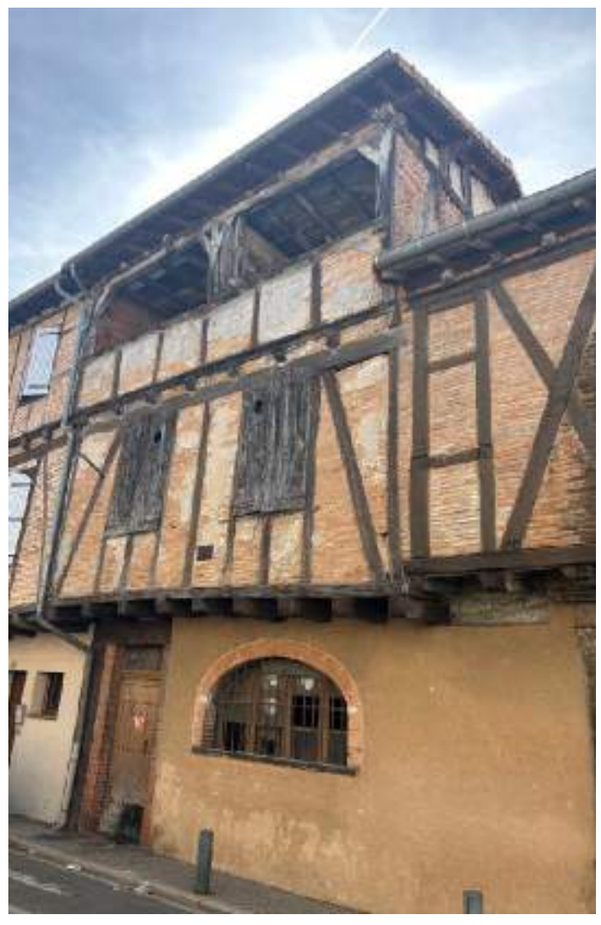
Caractère des façades	Sur rue **F1** **F2**		Entre rue et cour ☐ ☐		Entre cour et jardin ☐ ☐		Sur place ☐ ☐		Sur jardin ☐ ☐	Autre ☐		
Nombre de travées	1 ☐ ☐ ☐		2 **F2** ☐ ☐		3 **F1** ☐ ☐		4 ☐ ☐ ☐			Autre ☐		
Nombre de niveaux	RDC ☐ ☐ ☐		R+1 **F1** **F2** ☐		R+2 ☐ ☐ ☐		R+3 ☐ ☐ ☐			Autre ☐		**F1 : R+1 et combles et lucarne centrale en R+2.**
Matière structure	Brique		Pan de bois		Pierre		Béton		Métal	Autre		
RDC	**F1** **F2** ☐		☐ ☐ ☐		☐ ☐ ☐		☐ ☐ ☐		☐ ☐ ☐	☐		
Étages	**F1** **F2** ☐		☐ ☐ ☐		☐ ☐ ☐		☐ ☐ ☐		☐ ☐ ☐			
Matière remplissage	Brique		Briques et galets		Bois	Pierre		Béton	Métal	Autre		**F1 : Présence d'une trompe d'angle avec chasse-roue.**
RDC	**F1** **F2** ☐		☐ ☐ ☐		☐ ☐ ☐	☐ ☐ ☐		☐ ☐ ☐	☐ ☐ ☐	☐		
Étages	**F1** **F2** ☐		☐ ☐ ☐		☐ ☐ ☐	☐ ☐ ☐		☐ ☐ ☐	☐ ☐ ☐			
Enduit	Enduit		Enduit avec pan de bois		Badigeon		Matière brute			Autre		**F1 : Traces de badigeon sans de boeuf en décor de façade.**
RDC	**F1** **F2** ☐		☐ ☐ ☐		**F1** ☐ ☐		☐ ☐ ☐			☐

Étages	**F1** **F2** ☐		☐ ☐ ☐		**F1** ☐ ☐		☐ ☐ ☐					
Type de couronnement	Corniche ☐ ☐ ☐		Génoise ☐ ☐ ☐		Avant toit **F1** **F2** ☐					Autre ☐		
Menuiserie majoritaire	Bois (origine) ☐ ☐ ☐	Bois (remplacée) **F1** **F2** ☐		Aluminium ☐ ☐ ☐		PVC ☐ ☐ ☐		Non visible ☐ ☐ ☐		Autre ☐		
Contrevents	Écharpe			Persienne		Pliant en tableau				Autre		
RDC	**F1** **F2** ☐			☐ ☐ ☐		☐ ☐ ☐						
Étages	**F1** **F2** ☐			☐ ☐ ☐		☐ ☐ ☐				☐		
Catégorie de patrimoine	Remarquable	Interessant	Participe à l'ambiance urbaine		Sans intérêt		À remplacer		À démolir			
Façade principale	☐	☑	☐		☐		☐		☐			
Façades secondaires	☐	☐	☑		☐		☐		☐			
Photographies

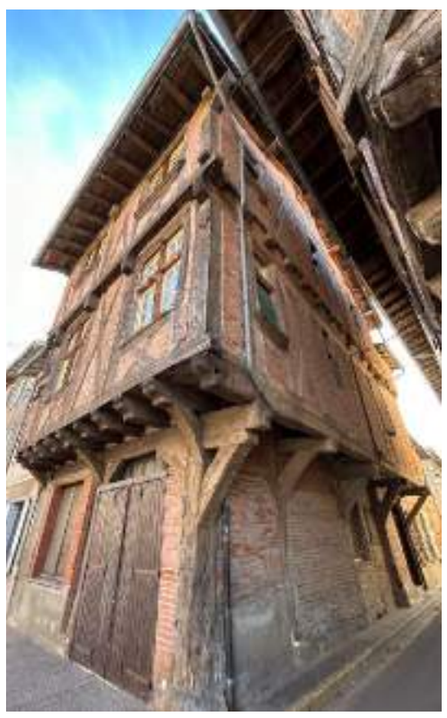
Nombre de travées	1 **F1** ☐ ☐		2 ☐ ☐ ☐		3 ☐ ☐ ☐		4 ☐ ☐ ☐				Autre ☐	
Nombre de niveaux	RDC ☐ ☐ ☐		R+1 ☐ ☐ ☐		R+2 **F1** ☐ ☐		R+3 ☐ ☐ ☐				Autre ☐	
Matière structure	Brique		Pan de bois		Pierre		Béton		Métal		Autre	
RDC	**F1** ☐ ☐		☐ ☐ ☐		☐ ☐ ☐		☐ ☐ ☐		☐ ☐ ☐		☐	
Étages	**F1** ☐ ☐		☐ ☐ ☐		☐ ☐ ☐		☐ ☐ ☐		☐ ☐ ☐			
Matière remplissage	Brique		Briques et galets		Bois		Pierre		Béton	Métal	Autre	
RDC	**F1** ☐ ☐		☐ ☐ ☐		☐ ☐ ☐		☐ ☐ ☐		☐ ☐ ☐	☐ ☐ ☐	☐	
Étages	**F1** ☐ ☐		☐ ☐ ☐		☐ ☐ ☐		☐ ☐ ☐		☐ ☐ ☐	☐ ☐ ☐		
Enduit	Enduit		Enduit avec pan de bois		Badigeon		Matière brute				Autre	
RDC	**F1** ☐ ☐		☐ ☐ ☐		☐ ☐ ☐		☐ ☐ ☐				☐	
Étages	**F1** ☐ ☐		☐ ☐ ☐		☐ ☐ ☐		☐ ☐ ☐					
Type de couronnement	Corniche ☐ ☐ ☐			Génoise ☐ ☐ ☐			Avant toit **F1** ☐ ☐				Autre ☐	
Menuiserie majoritaire	Bois (origine) ☐ ☐ ☐	Bois (remplacée) **F1** ☐ ☐		Aluminium ☐ ☐ ☐		PVC ☐ ☐ ☐		Non visible ☐ ☐ ☐			Autre ☐	
Contrevents	Écharpe			Persienne			Pliant en tableau				Autre

RDC	☐ ☐ ☐			☐ ☐ ☐			☐ ☐ ☐					
Étages	**F1** ☐ ☐			☐ ☐ ☐			☐ ☐ ☐				☐	
Catégorie de patrimoine	Remarquable	Interessant	Participe à l'ambiance urbaine	Sans intérêt			À remplacer		À démolir			
Façade principale	☐	☑	☐	☐			☐		☐			
Façades secondaires	☐	☐	☐	☐			☐		☐			
Photographies

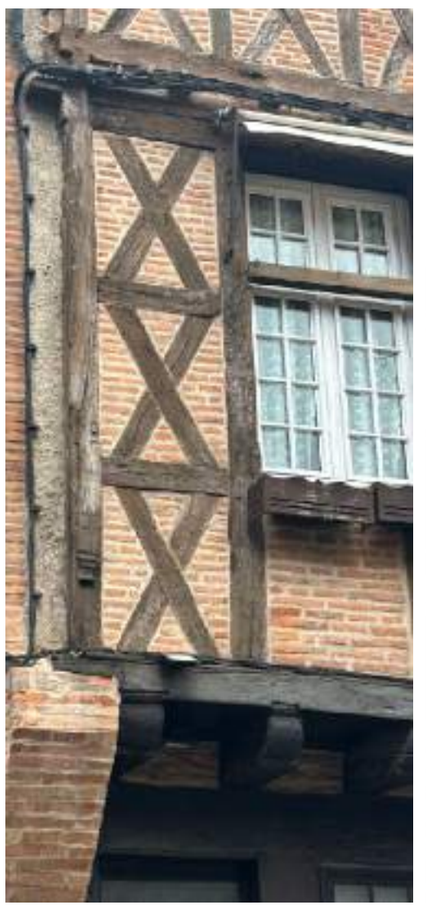
Caractère des façades	Sur rue **F1** **F2**		Entre rue et cour ☐ ☐		Entre cour et jardin ☐ ☐		Sur place ☐ ☐		Sur jardin ☐ ☐	Autre ☐		
Nombre de travées	1 ☐ ☐ ☐		2 **F2** ☐ ☐		3 ☐ ☐ ☐		4 ☐ ☐ ☐			Autre ☑		**F1 : 5 travées.**
Nombre de niveaux	RDC ☐ ☐ ☐		R+1 ☐ ☐ ☐		R+2 **F1** **F2** ☐		R+3 ☐ ☐ ☐			Autre ☐		
Matière structure	Brique		Pan de bois		Pierre		Béton		Métal	Autre		
RDC	**F1** ☐ ☐		☐ ☐ ☐		☐ ☐ ☐		**F2** ☐ ☐		☐ ☐ ☐	☐		
Étages	**F1** ☐ ☐		☐ ☐ ☐		☐ ☐ ☐		**F2** ☐ ☐		☐ ☐ ☐			
Matière remplissage	Brique	Briques et galets		Bois		Pierre		Béton	Métal	Autre		**F1 : Briques de terre crue et de terre cuite.**
RDC	**F1** ☐ ☐	☐ ☐ ☐		☐ ☐ ☐		☐ ☐ ☐		**F2** ☐ ☐	☐ ☐ ☐	☐		
Étages	**F1** ☐ ☐	☐ ☐ ☐		☐ ☐ ☐		☐ ☐ ☐		**F2** ☐ ☐	☐ ☐ ☐			
Enduit	Enduit		Enduit avec pan de bois		Badigeon		Matière brute			Autre		**F1 : Façade destinée à être enduite**
RDC	☐ ☐ ☐		☐ ☐ ☐		☐ ☐ ☐		**F1** **F2** ☐			☐		
Étages	☐ ☐ ☐		☐ ☐ ☐		☐ ☐ ☐		**F1** **F2** ☐

Type de couronnement	Corniche **F1** ☐ ☐			Génoise ☐ ☐ ☐			Avant toit ☐ ☐ ☐			Autre **F2**		**F1 : Corniche brique à denticules.**
Menuiserie majoritaire	Bois (origine) ☐ ☐ ☐	Bois (remplacée) **F1** ☐ ☐		Aluminium ☐ ☐ ☐		PVC **F1** ☐ ☐		Non visible **F2** ☐ ☐		Autre ☐		
Contrevents	Écharpe			À cadre			Pliant en tableau			Autre		
RDC	☐ ☐ ☐			**F1** ☐ ☐			☐ ☐ ☐			**F2**		
Étages	☐ ☐ ☐			**F1** ☐ ☐			☐ ☐ ☐					
Catégorie de patrimoine	Remarquable	Interessant	Participe à l'ambiance urbaine	Sans intérêt			À remplacer		À démolir			
Façade principale	☐	☑	☐	☐			☐		☐			
Façades secondaires	☐	☐	☐	☑			☐		☐			
Photographies
