## PROCÈS-VERBAL DE MISE A DISPOSITION DES INFRASTRUCTURES D'ASSAINISSEMENT SUR LA COMMUNE DE PUYBEGON

- Secteur du « Bourg »
- Secteur « Hameau de Larmes »

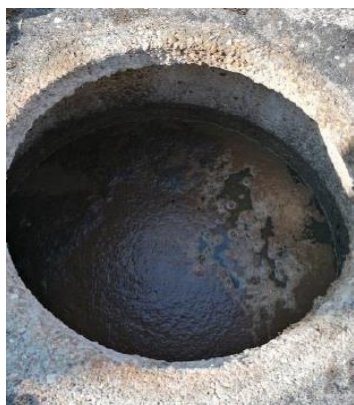
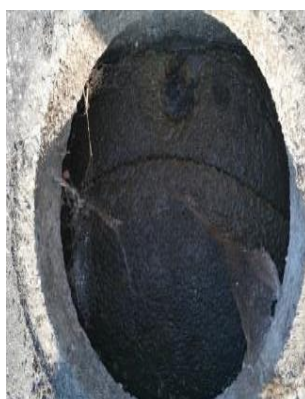
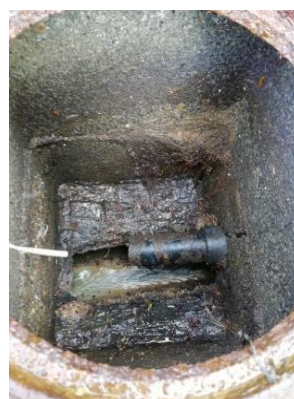
Ouvrages de réception – Décanteur Digesteur

Les effluents arrivent directement dans un regard de réception puis sont acheminés vers le décanteur digesteur.

Les boues sont vidées 1 fois par an.

Des colmatages successivement du décanteur sont constatés par le SATESE avec by-pass vers le rejet.

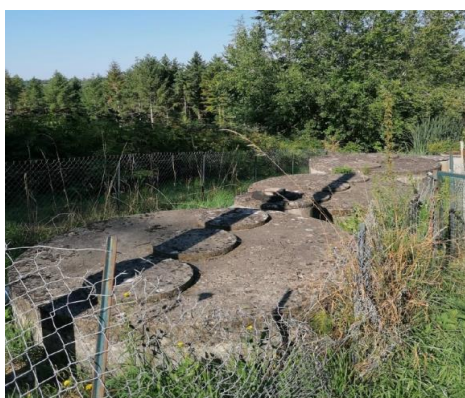
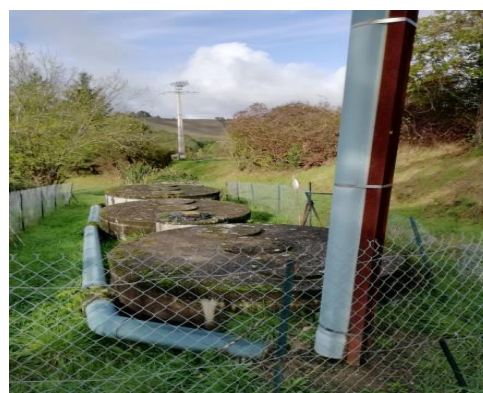
Lits bactériens

Les effluents transitent ensuite à travers deux lits bactériens.

| Dernière visite avec analyses du SATESE<br>Interprétation des résultats et observations |
|---|
| <p>Un point a été fait en mairie sur les problématiques et le devenir du système d'assainissement du bourg de Puybegon.<br/> Le renouvellement de la station d'épuration obsolète est nécessaire et a été souhaité par la collectivité.<br/> Il a été mentionné que l'étude réalisée en septembre 2013 par le cabinet CT2E doit être actualisée avec la mise à jour du Schéma Communautaire d'Assainissement, du zonage d'assainissement et la réalisation d'un diagnostic du réseau de collecte.<br/> La construction d'un nouveau lotissement est conditionnée par la réalisation d'une unité épuratoire adaptée et respectant les normes de rejet actuelles. Le projet de lotissement prévoit 2 tranches de 10 lots chacune.<br/> Le cabinet ÉTUDÉO est en charge de l'étude de faisabilité.</p> <p><b><u>Réseau :</u></b><br/> Le réseau de collecte est unitaire et sensible aux eaux claires parasites météoriques (ECPP)</p> <p><b><u>Station :</u></b><br/> La station datant de 1982 (40 ans) est obsolète, inadaptée à la nature unitaire des réseaux et ne donne pas satisfaction. Son exploitation est contraignante.<br/> Des odeurs d'H<sub>2</sub>S (gaz toxique) à proximité du chemin de randonnée et du lavoir sont perceptibles. Ce gaz est issu de la fermentation liée à la stagnation des effluents au sein de la station ou du réseau de collecte ou de fosses septiques encore raccordées. Lors du diagnostic réseau l'absence de fosse réaccordée devra être vérifiée pour le futur projet.<br/> Tous les ouvrages bétons sont très corrodés. Des fuites sont visibles. L'effluent s'écoule au pied des ouvrages puis en dehors de la station, le long de la fontaine et du bassin à l'aval immédiat posant un réel problème de salubrité publique.<br/> Une partie de l'effluent est donc by-passée et non traitée.<br/> De plus, le 1er lit bactérien (pouzzolane) n'est plus alimenté. La canalisation parait bouchée. L'alimentation de l'effluent sur le 2ème lit bactérien est inefficace. L'étoile de répartition est affaissée et seulement 1/3 de la surface de traitement est utilisée.</p> |

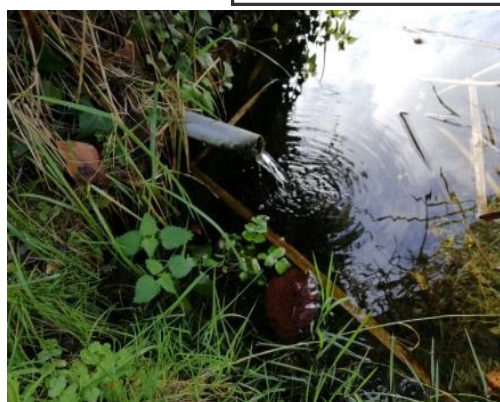
## Rejet au milieu récepteur

Rejet limpide en sortie.

Le jour de la visite, le rejet est coloré et odorant.

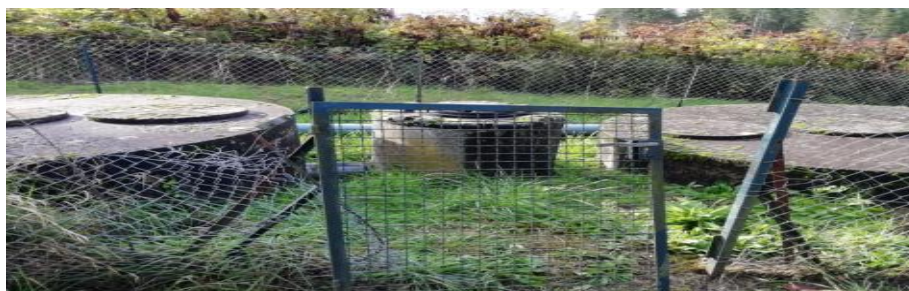
## Aménagements

Pas de barreaux anti-chutes.

L'enceinte grillagée est totalement dégradée et ouverte.

La hauteur du grillage est inférieure aux 2 mètres réglementaires sécurisé l'accès aux installations par la pose d'une chaîne et d'un verrou dans l'attente de la création de la future station.

Il est important de sécuriser la station et d'installer une signalisation prévenant de la présence de l'installation afin d'éviter tout risque d'accident.

- Sécuriser la station et installer une signalétique préventive.
- Prévoir nettoyage du réseau en amont du système.
- Réhabilitation complète de la clôture.

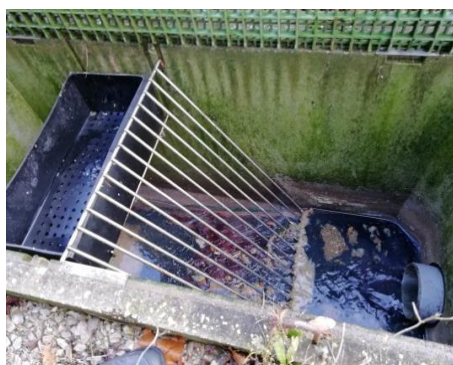
#### Dégrilleur

En entrée de station, les effluents sont dégrillés par une grille simple.

La grille est nettoyée tous les 2 jours (environ 6 heures par semaine).

Le nettoyage du dégrilleur doit être fait à chaque passage sur la station.

Positionner une poubelle percée à proximité du dégrilleur pour recevoir et égoutter les refus de dégrillage.

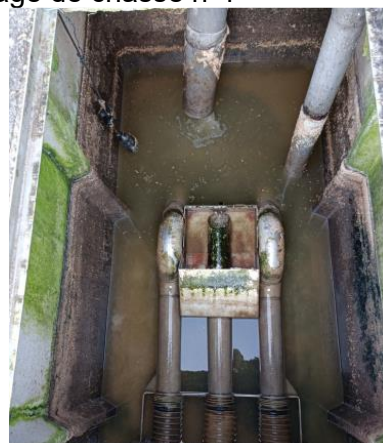
#### Ouvrage de chasse n°1

Ils transitent ensuite vers la première chasse.

La chasse du 1er étage dysfonctionne. Elle est bloquée en position basse. L'effluent s'écoule en continu via le flotteur. Les coulisses latérales permettent d'ajuster le niveau de l'auget qui doit être réglé. Les flexibles doivent être contrôlés et remplacés lorsque nécessaire.

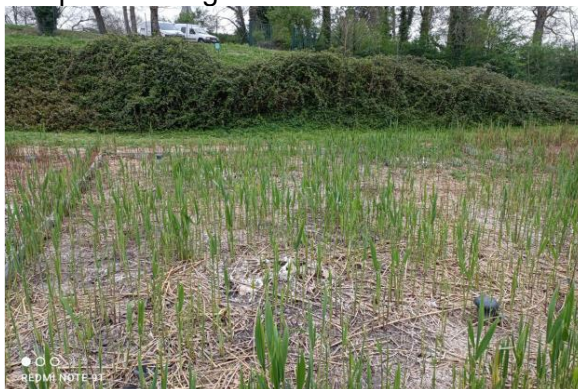
Lits plantés étage n°1

Les roseaux se sont bien développés sur le 1er étage de filtration cependant le liseron toujours présent doit être éradiqué.

Le volume des boues contenues à la surface des filtres du 1er étage a été estimé 29 m3, soit un taux de comblement de 63%. La hauteur moyenne relevée lors de cette campagne de mesures est de 13 cm.

Le curage des boues est à programmer à court terme.

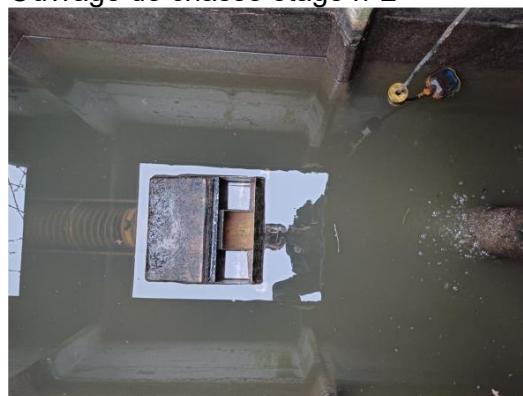
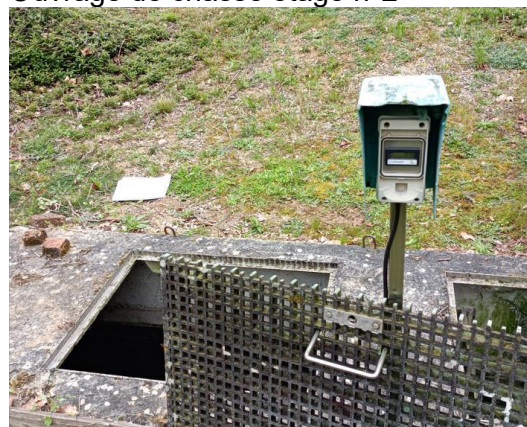
Ouvrage de chasse étage n°2

La chasse du 2ème étage ne permet pas de vider le fond de l'ouvrage. Environ 20 à 30 cm ne sont pas vidangés.

La présence de mousse sur l'auget témoigne du manque d'entretien.

Le compteur de bâchées du 2ème étage n'incrémente plus depuis plusieurs années. La poire du compteur doit être repositionnée. Testée le jour de la visite, elle fonctionne mais son débattement ne lui permet pas de basculer correctement et d'incrémenter le compteur.

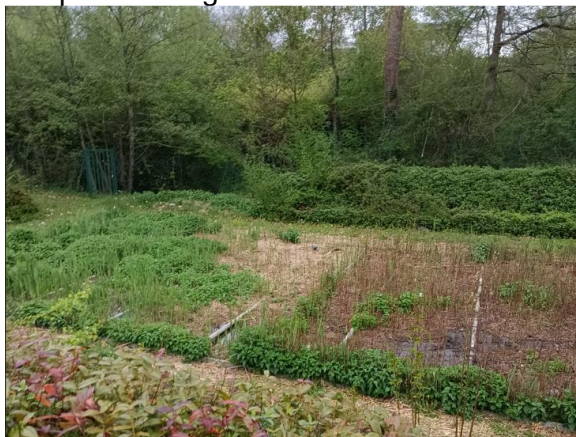
Lits plantés étage n°2

Les rampes d'alimentation et les cheminées d'aération ont été très endommagées, cassées, déboîtées et écrasées par l'exploitant. Le 2ème étage est dans un état de dégradation important. Il n'est plus alimenté en surface et n'assure plus le traitement des effluents. Des roseaux et de la boue recouvrent et obstruent les rampes d'alimentation, les canalisations des cheminées d'aération et les drains de fond de filtre.

Le 2ème étage de filtration est recouvert d'orties qui doivent être supprimées. Les roseaux sont peu développés ce qui révèle le manque de nutriments. Les canalisations cassées ne permettent plus d'alimenter la surface des casiers.

Le volume des boues contenues à la surface des filtres du 2ème étage a été estimé 15 m3, soit un taux de comblement de 100%. La hauteur moyenne relevée lors de cette campagne de mesures est de 10 cm.

Il est impératif et urgent de remettre en état l'intégralité des installations et de procéder à un furetage, curage et passage caméra de l'ensemble des drains et canalisations.

Ces opérations doivent être réalisées lors du curage des boues par une entreprise spécialisée.

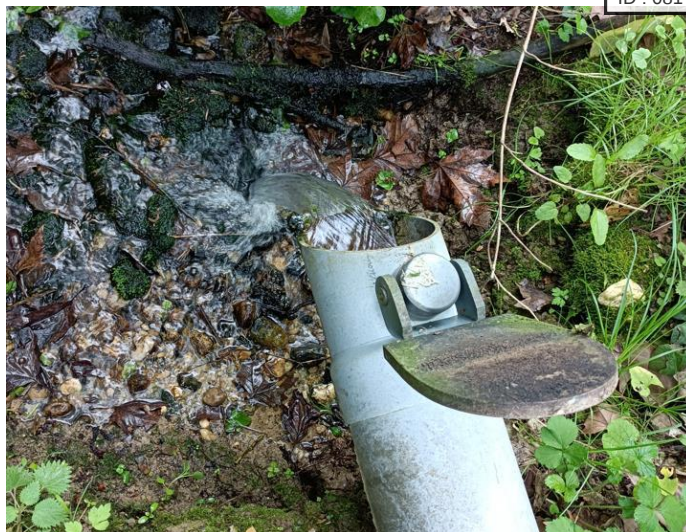
## Rejet au milieu récepteur

Rejet au milieu récepteur : 2 évacuations soit 1 par bac de l'étage n°2 pour le rejet au ruisseau.  
Pas de local sur site.
